PM GEOTEKNISKT UTLÅTANDE

HEDEMORA KOMMUN AB

DETALJPLAN FÖR DEL AV FASTIGHETEN BRUNNSJÖBERGET 1:122

2023-09-13

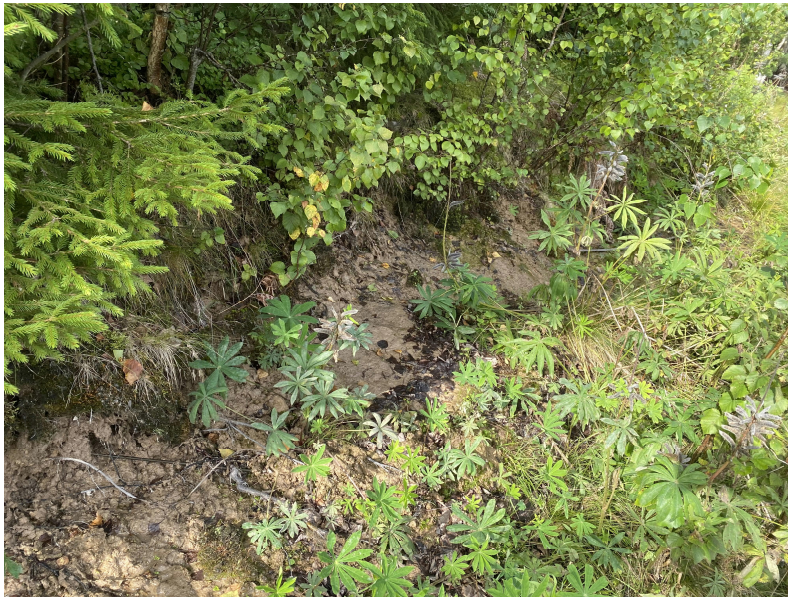
- Inom östra delen av området noterades delvis vattenmättad mark med siltig jord. Vid infartsväg till Hasselstigen har ras i befintlig vägslänt noterats. Bedömningen är att slänlutningen ställts för brant i förhållande till jordartstyp. Delvis vattenmättad mark noterades.
- Utläckage av grundvatten i vägdike längs Västkustvägen ca 100 m väster om korsningen Hasselstigen/Västkustvägen.
- Befintligt dagvattensystem bedöms utgöras av 4 befintliga vägtrummor (d = 400 mm), en kupolbrunn med osäkert utlopp samt en dagvattenkulvert för befintligt dagvattensystem i riktning ned mot Brunnsjön.

Figur 2: Mindre ras i siltjord i vägslånt vid korsningen Hasselstigen och Västkustvägen (2023-08-15).

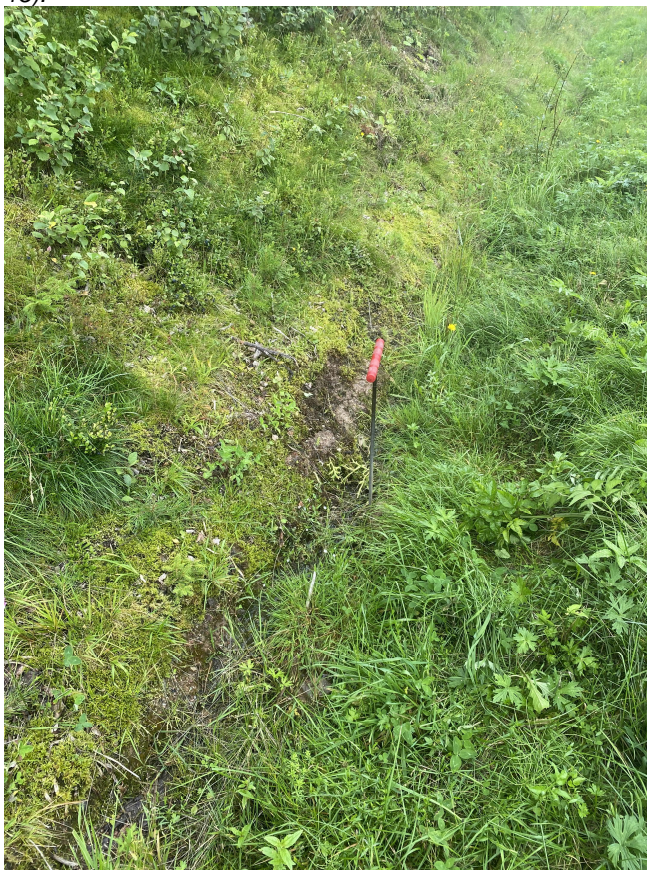
Figur 3: Mindre utläckage av grundvatten i vägdikey längsmed Västkustvägen (2023-08-15).

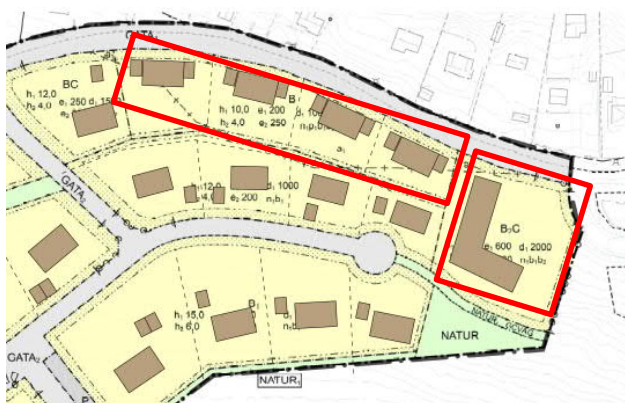
Inom den östra delen av detaljplaneområdet sluttar marken relativt brant mot Västkustvägen. Det medför att schakter för suterränghusen längs med Västkustvägen kommer att bli djupa. Uppskattningsvis upp emot 4–5 m vilket troligt även skulle innebära hantering av grundvatten vid schaktarbeten samt vidare utredning av bergytans nivå vid aktuella byggnadslägen. Både temporära och stationära stödkonstruktioner skulle sannolikt behövas vilket medför ökade kostnader. Planerade byggnationer kommer även kräva vattentäta konstruktioner under mark. Den branta topografin skulle medföra omfattande fyllnadsarbeten för att jämna ut marken vid tomterna. Förslagsvis utgår planerad byggnation av de hus som markerats i Figur 4.

Figur 4: Detaljplaneområdets östra del. Byggnationer som föreslås utgå redovisas inom röda markeringar. Skärmsklipp ur tomtkarta i Bilaga 1.

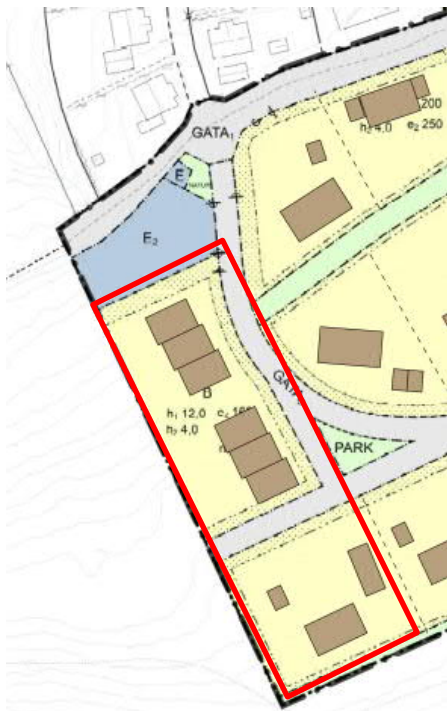
Inom den västra delen av detaljplaneområdet finns ett våtmarksområde som rinner ned mot Brunnsjön. Att grundlägga småhus inom det området skulle medföra en stor hantering och omledning av befintligt vatten. Det finns även en överhängande risk att vattnet återgår till sin naturliga strömningsväg och att marken vid tomterna återigen kommer vattenmättas. Förslagsvis utgår planerad byggnation av de hus som markerats i Figur 5.

Figur 5: Detaljplaneområdets västra del. Byggnationer som föreslås utgå redovisas inom röd markering. Skärmlapp ur tomtkarta i Bilaga 1.

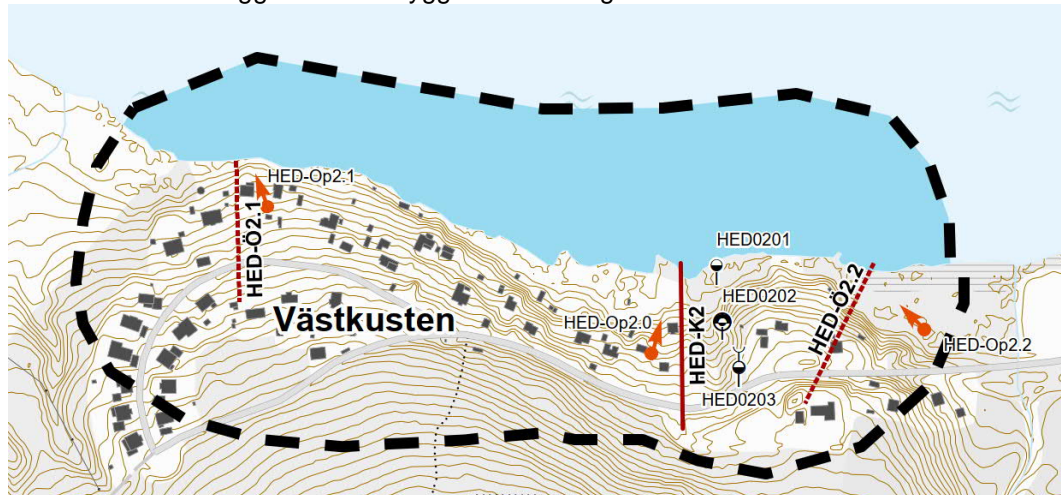
Brunnsjön har studerats, se Figur 6. Totalstabiliteten vid samtliga beräkningar är tillfredsställd (säkerhetsfaktorn, F_0 understiger inte 1,5). Det innebär att ingen risk för stabilitetsbrott föreligger inom bebyggt område idag.

Figur 6: Sektioner (röda streckade och heldragna linjer) där stabilitetsberäkningar utförts vid bebyggt område. Skärmlapp ur Bilaga 3.
