## Naturvärdesinventering vid CTEK, Vikmanshyttan, Hedemora kommun

2021-11-17

# RAPPORT

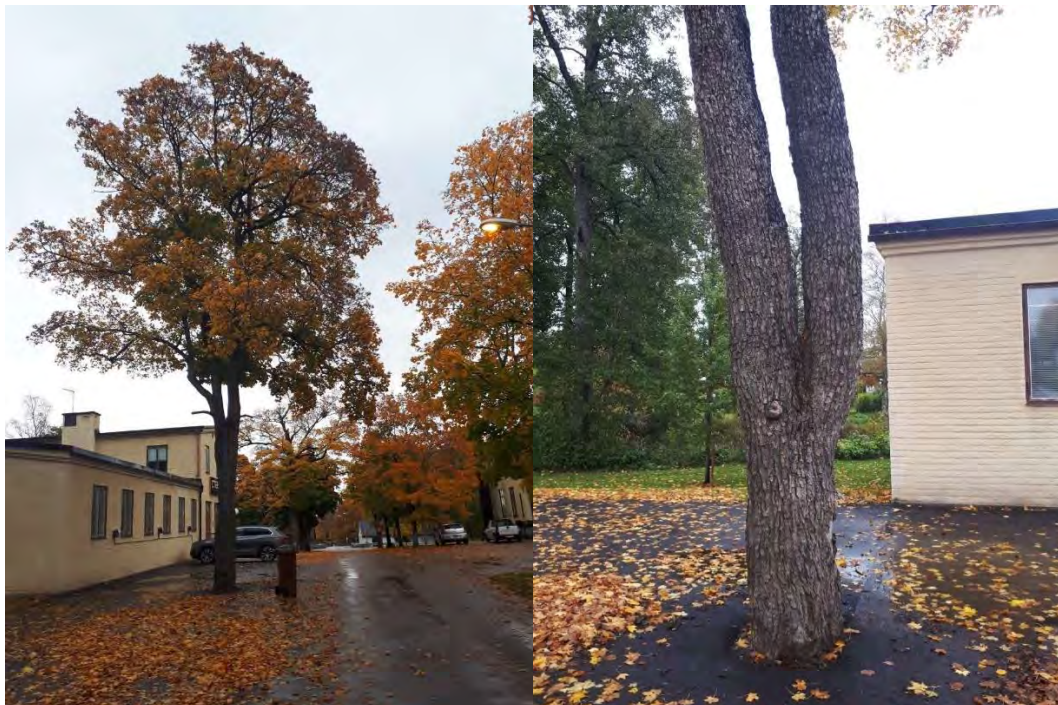
### Träd 1

| Objekt nr | Omkrets | Vitalitet | Hot/Skador | Naturvärden |
|---|---|---|---|---|
| 1 | 150 | Nedsatt | Asfaltering in mot stammen | hålträd |

**Vitalitet:** Något nedsatt. Döda grenar i kronan och asfaltering in mot stam. Hålträd vilket indikerar viss inre röta. Detta behöver dock inte innebära att stammen är försvagad.

**Hot:** Asfaltering tätt inpå stam, svampangrepp

**Kommentar:** Tvåstammig med två grövre stammar. Högre och formen gör att trädet är relativt tungt långt upp med risk för brott där stammen delar sig.

För ett av träden, träd nummer 12, bedömdes det föreligga en risk att grenar går av högre upp i kronan. Det rekommenderas att ansvarig tar kontakt med en arborist för att utreda vidare i vilken omfattning träden utgör ett riskträd och om beskärning av grenar är nödvändigt. För träd nummer 6 står en skylt mycket nära vilket skaver på stammen och den bör tas bort likaså den asfalt som lagts intill stammen på träd nummer 1.

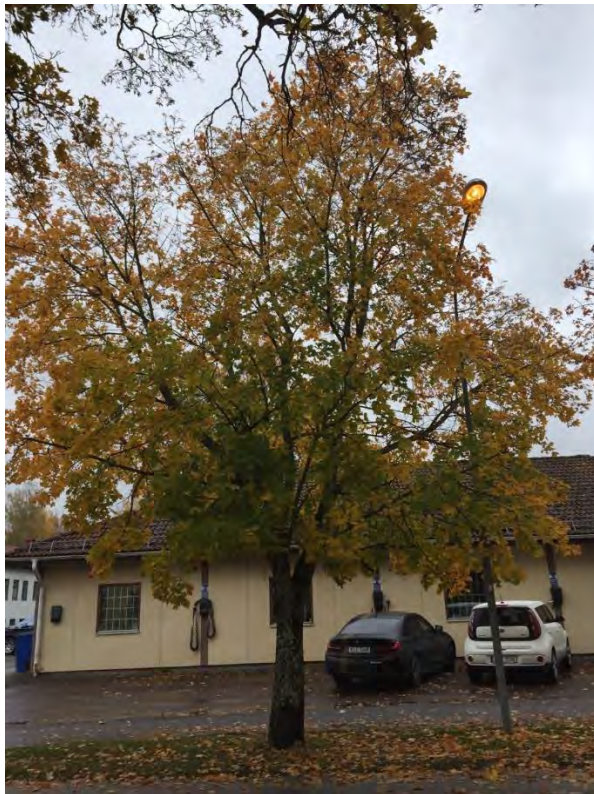
## Träd 2

**Vitalitet:** God. Vital balanserad krona. Mindre bark och grenskador men inget som är utöver vad som är vanligt. Spår av beskärning. Tre stabila huvudgrenar.

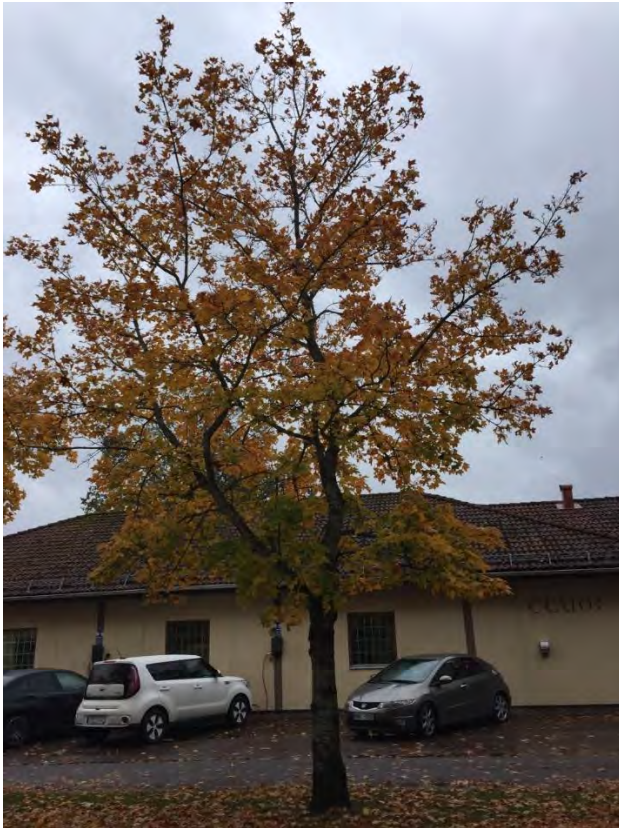
## Träd 3

**Vitalitet:** God. Balanserad krona. Mindre barkskador som dock inte påverkar trädets vitalitet.

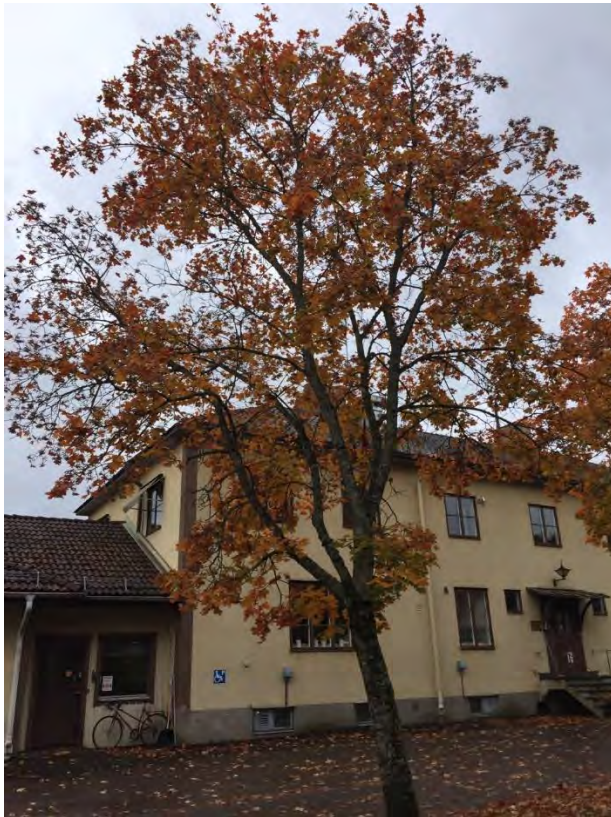
## Träd 4

**Vitalitet:** God. Balanserad vital krona. Inga barkskador. Riklig epifyttillväxt (mossor och lavar).

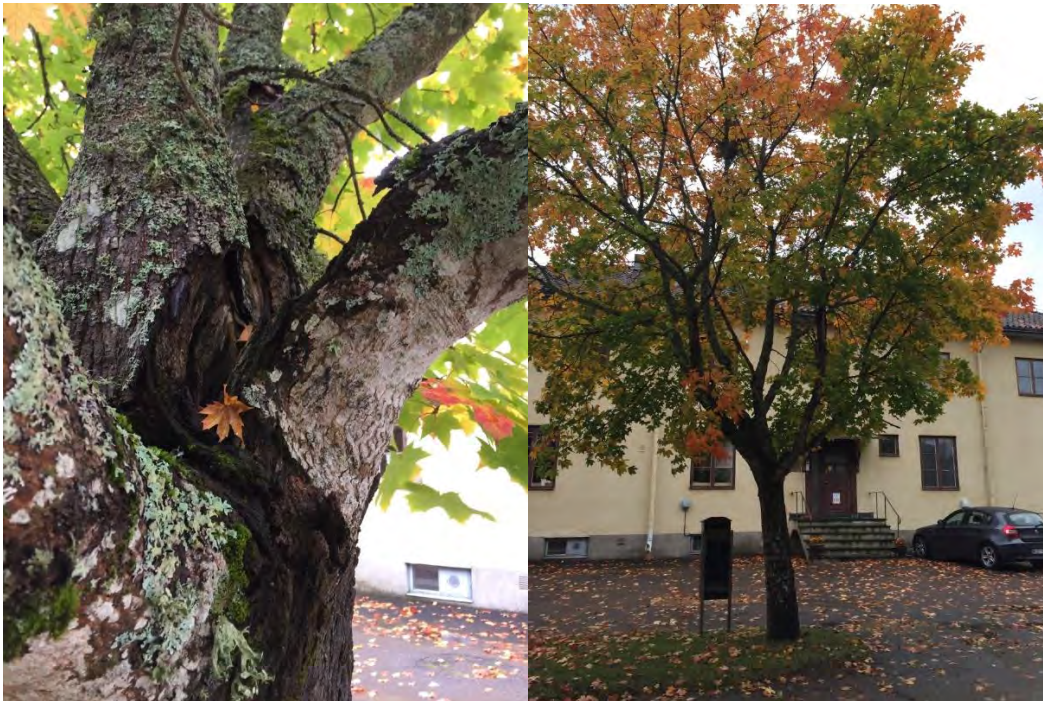
## Träd 5

| Objekt nr | Omkrets | Vitalitet | Hot/Skador | Naturvärden |
|---|---|---|---|---|
| 5 | 100 | Nedsatt | Fläxskada, barkskador vid bas. | |

**Vitalitet:** Nedsatt. Fläkskada vid grenfördelning som så småningom kan ge röta i trädet. Barkskador vid bas som kan komma från påskörning. I övrigt har trädet ett balanserad och frisk krona.

**Hot:** svampangrepp

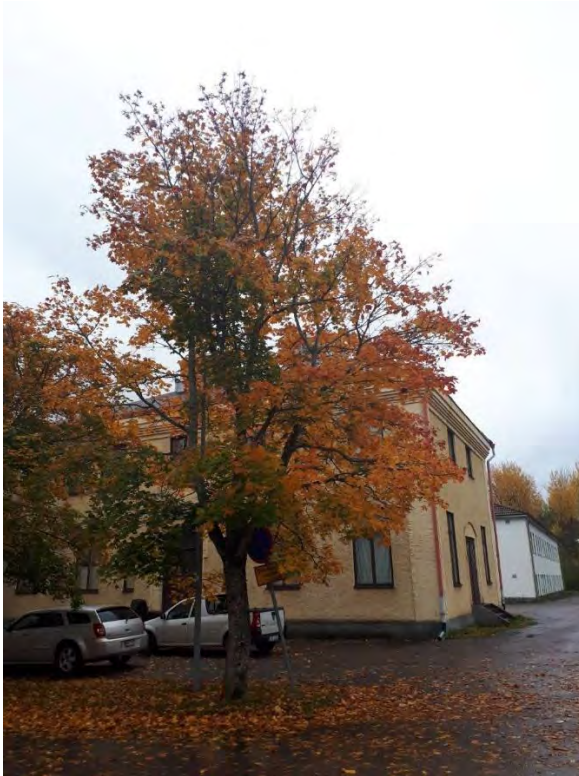
## Träd 6

| Objekt nr | Omkrets | Vitalitet | Hot/Skador | Naturvärden |
|---|---|---|---|---|
| 6 | 100 | God | Skavande skylt. | |

**Vitalitet:** God vitalitet. Dock står en skylt så nära att den har börjat skava mot trädet. Även en belysningstolpe står nära trädet. Kronan på trädet är balanserad. Tecken på beskärning.

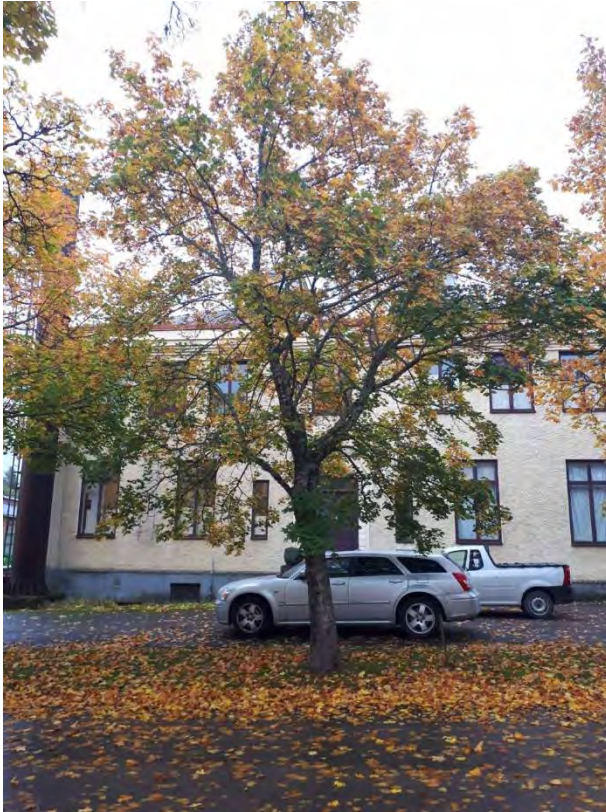
## Träd 7

| Objekt nr | Omkrets | Vitalitet | Hot/Skador | Naturvärden |
|---|---|---|---|---|
| 7 | 85 | God | Mindre barkskador. | |

**Vitalitet:** God vitalitet. Balanserad krona. Barkskador förekommer men inte i omfattningen att det påverkar trädets vitalitet.

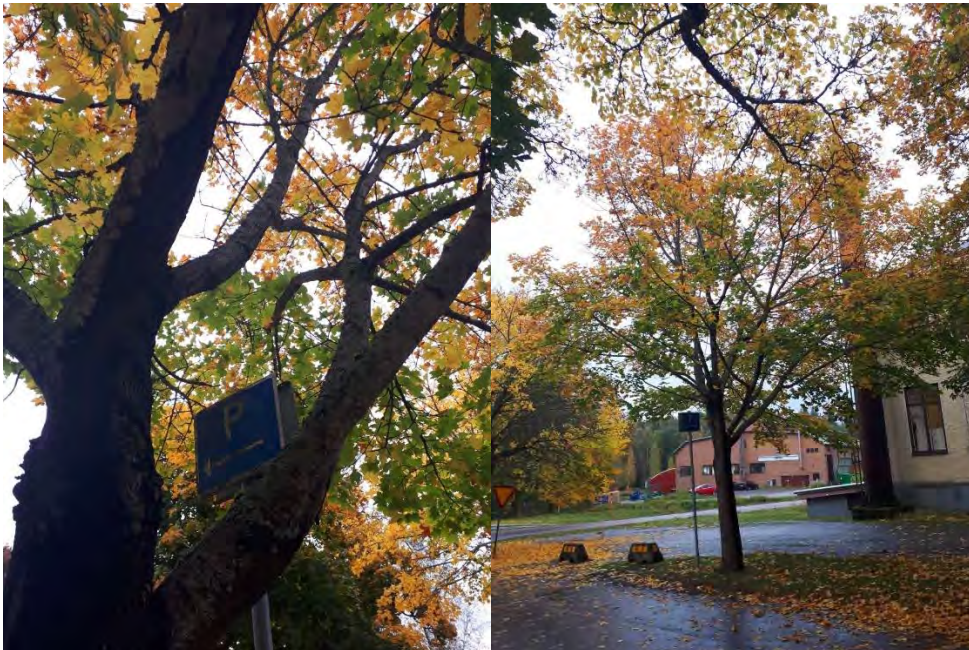
## Träd 8

| Objekt nr | Omkrets | Vitalitet | Hot/Skador | Naturvärden |
|---|---|---|---|---|
| 8 | 100 | Nedsatt | Skador på stam och grenar. | |

**Vitalitet:** Möjligen något nedsatt. Vital och balanserad krona. Stammen har en långsgående barksskada från gren i kronan ner längs med stammen vilket ser ut som en blixtskada.

**Hot:** svampangrepp

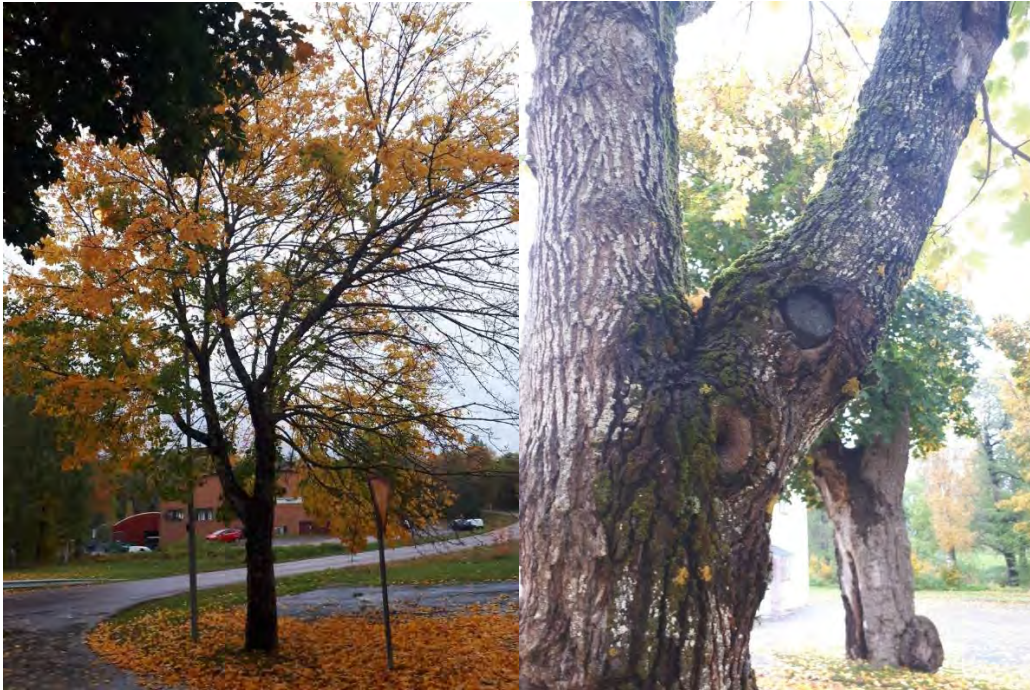
## Träd 9

| Objekt nr | Omkrets | Vitalitet | Hot/Skador | Naturvärden |
|---|---|---|---|---|
| 9 | 115 | Nedsatt | Beskuret | |

**Vitalitet:** Något försämrad vitalitet pga ganska kraftiga beskärningar, se exempel bild och lite mer omfattande barkskador. Kronan ser dock fortfarande vital och balanserad ut.

**Hot:** svampangrepp

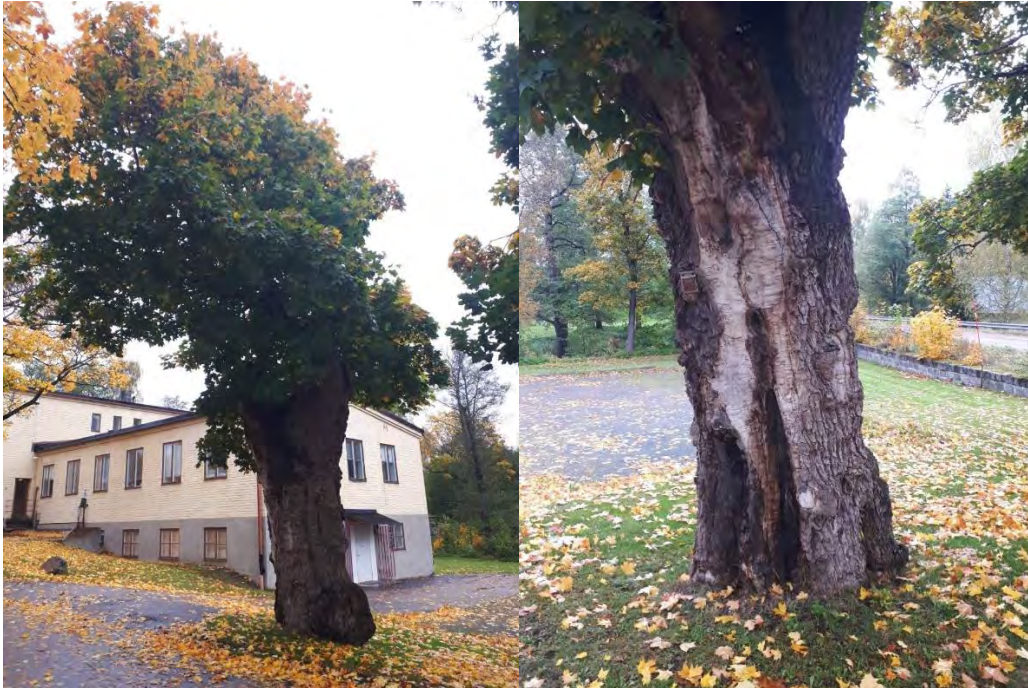
## Träd 10

| Objekt nr | Omkrets | Vitalitet | Hot/Skador | Naturvärden |
|---|---|---|---|---|
| 10 | 420 | Dålig | Ålder, kraftigt beskuret | Jätteträd, hålträd |

**Vitalitet:** Dålig vitalitet. Denna lönn är alléns äldsta träd. Det har ett flertal skador som uppkommit av storm som knäckt grenar, svampangrepp i stam och beskärningar med mera. Trots detta utgör trädet ingen större risk idag då det beskurits. Resterande krona är relativt vital. Trädet har en omfattande håligheter, troligen med mulm. Trots håligheten är stammen säkerligen mycket stark. Trädet har höga naturvärden då äldre träd med håligheter blivit en sällsynt biotop i dagens landskap.

**Hot:** Ytterligare oförsiktig beskärning kan förkorta trädets livslängd

**Kommentar:** Om beskärning blir aktuellt bör det endast utföras av arborist. Eftersom trädet har höga naturvärden bör man eftersträva att låta det stå kvar så länge som möjligt. Har stor betydelse för vedlevande insekter, viloplats för fladdermöss och hålträdslevande fågelarter som exempelvis ugglor. Klassas som jätteträd.

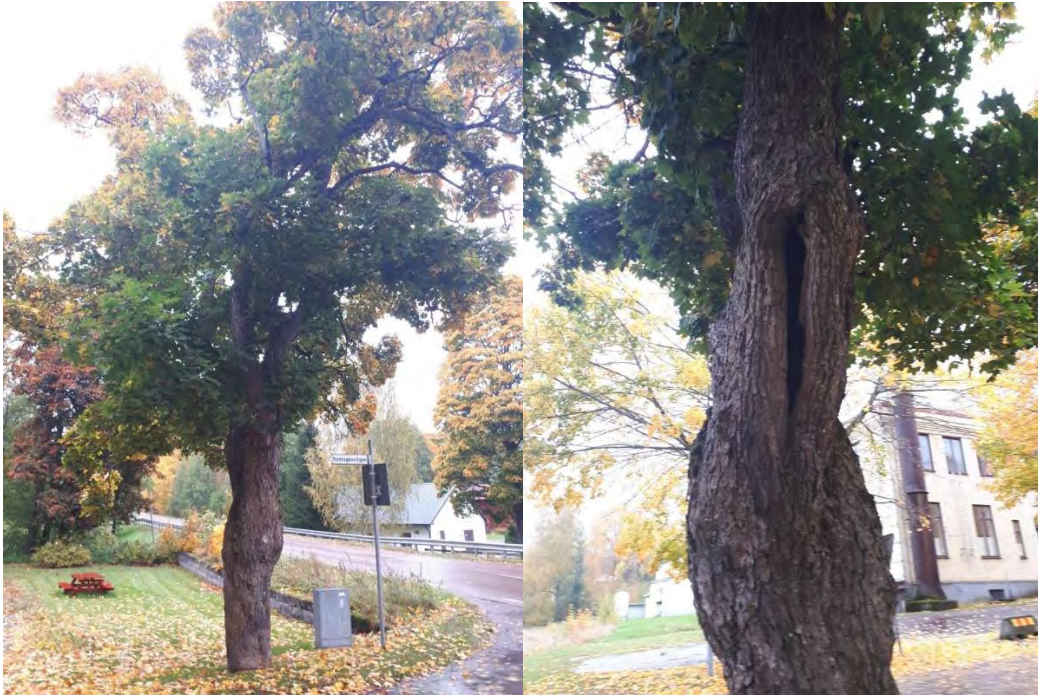
## Träd 11

| Objekt nr | Omkrets | Vitalitet | Hot/Skador | Naturvärden |
|---|---|---|---|---|
| 11 | 250 | Nedsatt | ålder | Hålträd, grovt träd |

**Vitalitet:** Nedsatt vitalitet på grund av ålder och hållighet i stam. Relativt kraftig stam. Barkskador av olika grad varav den kraftigaste är den som gett upphov till hållighet.

**Hot:** Ytterligare oförsiktig beskärning kan förkorta trädets livslängd.

**Kommentar:** Om beskärning blir aktuellt bör det endast utföras av arborist. Eftersom trädet har höga naturvärden bör man eftersträva att låta det stå kvar så länge som möjligt. Har stor betydelse för vedlevande insekter, kan ha betydelse för fladdermöss och hålträdslevande fågelarter som exempelvis ugglor. Klassas som grovt träd.

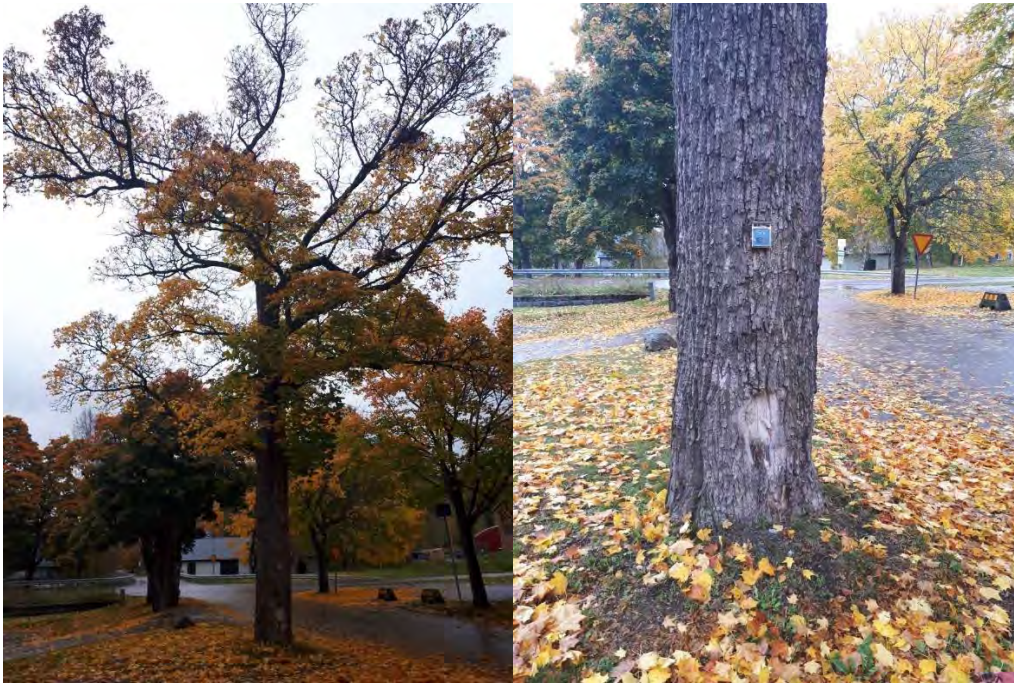
## Träd 12

| Objekt nr | Omkrets | Vitalitet | Hot/Skador | Naturvärden |
|---|---|---|---|---|
| 12 | 250 | Nedsatt | Ledning i mark som påverkat rötter.<br>Högrest. Risk att grenar går av. Döda grenar. | Död ved, grovt träd |

**Vitalitet:** Nedsatt vitalitet på grund av döda grenar i kronan. Kronan är något bred, gles och spretig. Finns risk för grenbrott. Barkskada vid bas som kan vara påskörningsskada. Skylt inspikad i stammen som tyder på att det ligger en ledning i marken tätt inpå trädet.

**Hot:** svampangrepp

**Kommentar:** Eftersom trädet har höga naturvärden bör man eftersträva att låta det stå kvar så länge som möjligt. Har stor betydelse för vedlevande insekter, kan ha betydelse för fladdermöss och hålträdslevande fågelarter som exempelvis ugglor. Klassas som grovt träd. Död ved har stor betydelse för insektsfauna etc. Dock utgör det även en risk så döda grenar förr eller senare går av och rasar ner med risk för skada på tredje person och egendom.
