# Dagvattenstrategi Hedemora

## Del 1: Nulägesbeskrivning

Sweco Sverige AB har på uppdrag av Hedemora Kommun tagit fram en dagvattenstrategi.

Detta dokument utgör Del 1 av dagvattenstrategin för Hedemora kommun som består av tre delar. Dokumenten kommer vara grunden för kommunkoncernens hantering och arbete kring dagvattenåtgärder.

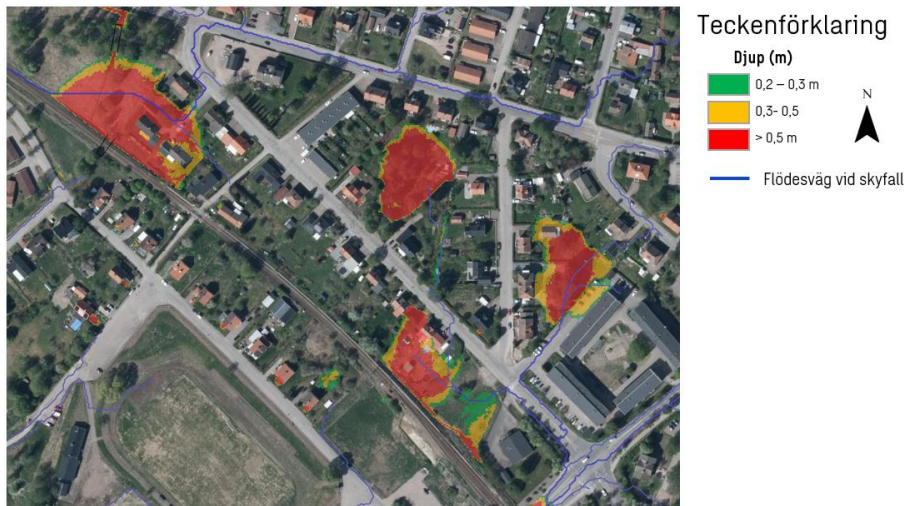
Figur 22. Riskområde vid Östra Järnvägsgatan och Prästgatan. Maxdjupet i lågpunkterna uppgår till 2,64 m (nordvästra), 0,93 m (södra) och 1,09 m (östra). Bildkälla: SCALGO, 2023.

I den västra delen av Hedemora (nr 4 i Figur 18) finns fyra lågpunkter. Tre av dem anses vara riskområden, den nordvästra, den södra och den östra. I området finns ledningssystem för dagvatten som vid normalregn leder bort vattnet. De ytliga avrinningsområdena till lågpunkterna har en yta på 8,7 ha till det nordvästra, 1,53 ha till det södra och 3,1 ha till det östra. I Figur 22 visas lågpunkterna.

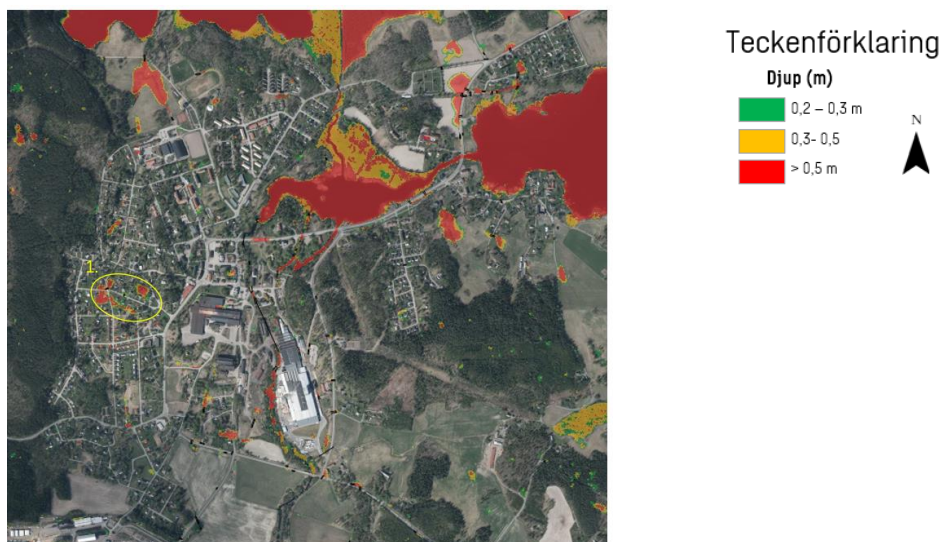
Figur 24. Lågpunktskartering för Långshyttan. (SCALGO, 2023).

I Långshyttan finns en lågpunkt där det finns risk för översvämning i händelse av kraftiga regn/ skyfall. I Figur 24 visas en lågpunktskartering över Långshyttan. Den numrerade markeringen visar den identifierade lågpunkten där det finns en risk för översvämning. Efter karteringen över Långshyttan efterföljer en förstord bild på riskområdet.

I den västra delen av Långshyttan vid Vällaregatan finns en lågpunkt (nr 1 i Figur 24). I lågpunkten kan det bli stående dagvatten till ett djup på 1,5 m före dagvattnet rinner vidare över gatan. I området finns ledningsnät för dagvatten, men enligt ledningskartan finns inga brunnar utan det är endast dränerings- och takvatten anslutet. Enligt underlag finns två trummor som leder dagvattnet under gatorna. Om det finns fler trummor som inte är inlagda i systemet eller om de två trummorna är tillräckliga för att leda bort dagvatten från hela området är osäkert. Det ytliga avrinningsområdet till lågpunkten har en yta på 71 ha. I Figur 25 visas lågpunkten.

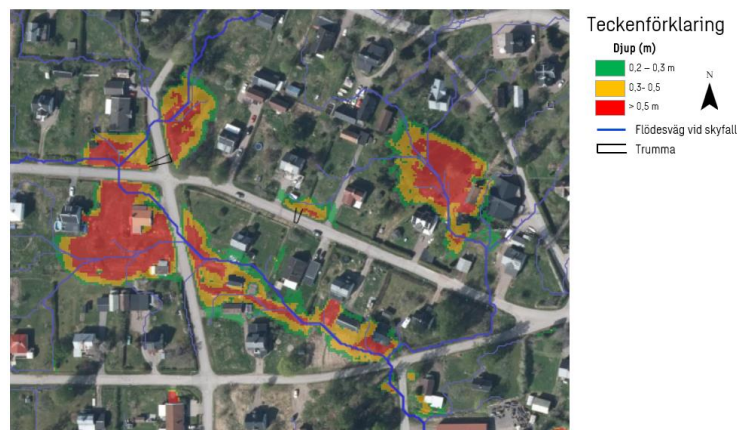
Figur 25. Riskområde vid Vällaregatan. Maxdjupet i lågpunkten uppgår till 1,51 m. Bildkälla: SCALGO, 2023.

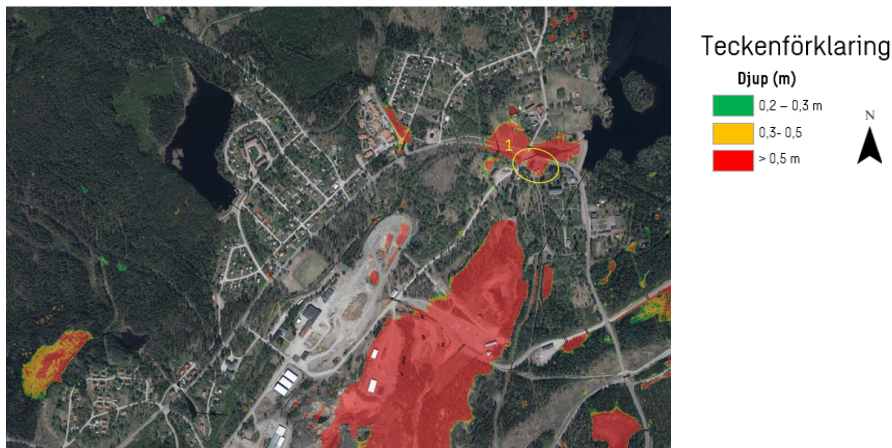
I Garpenberg finns en lågpunkt där det finns risk för översvämning i händelse av kraftiga regn/ skyfall. I Figur 26 visas en lågpunktskartering över Garpenberg. Den numererade markeringen visar den identifierade lågpunkten där det finns en risk för översvämning. Efter karteringen över Garpenberg efterföljer en förstord bild på riskområdet.

Figur 26. Lågpunktskartering för Garpenberg. (SCALGO, 2023).

I den nordöstra delen av Garpenberg vid Kyrkbacken / Finnhyttevägen finns en lågpunkt (nr 1 i Figur 26). Vattnet leds från Finnhyttedammsjön till en damm norr om Herrgårdsvägen och vidare i en trumma under vägen till ytterligare en damm. Från den dammen leds sedan vattnet in i en kulvert. I lågpunkten kan det bli stående dagvatten till ett djup på 1,5 m före dagvattnet rinner vidare över gatan. Lågpunkten fylls upp med vatten om kapaciteten till inloppet till kulverten över skrids eller på andra sätt är ur funktion. Det ytliga avrinningsområdet till lågpunkten har en yta på 2100 ha. I Figur 27 visas lågpunkten.

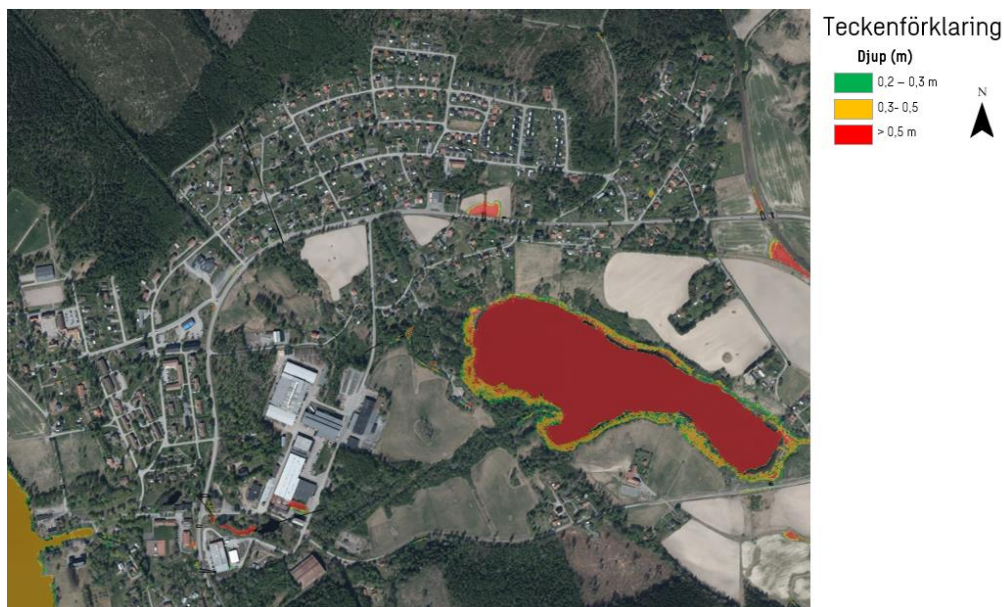
I Vikmanshyttan finns ingen lågpunkt som identifierats som en risk för skada av bebyggelse i händelse av kraftiga regn/ skyfall. I Figur 30 visas en lågpunktskartering över Vikmanshyttan.

Figur 30. Lågpunktskartering för Vikmanshyttan. (SCALGO, 2023).
