Uppdrag  
Infrastrukturutredning ny simhall  
Uppdragsnummer  
D0026187

## PM Geoteknik

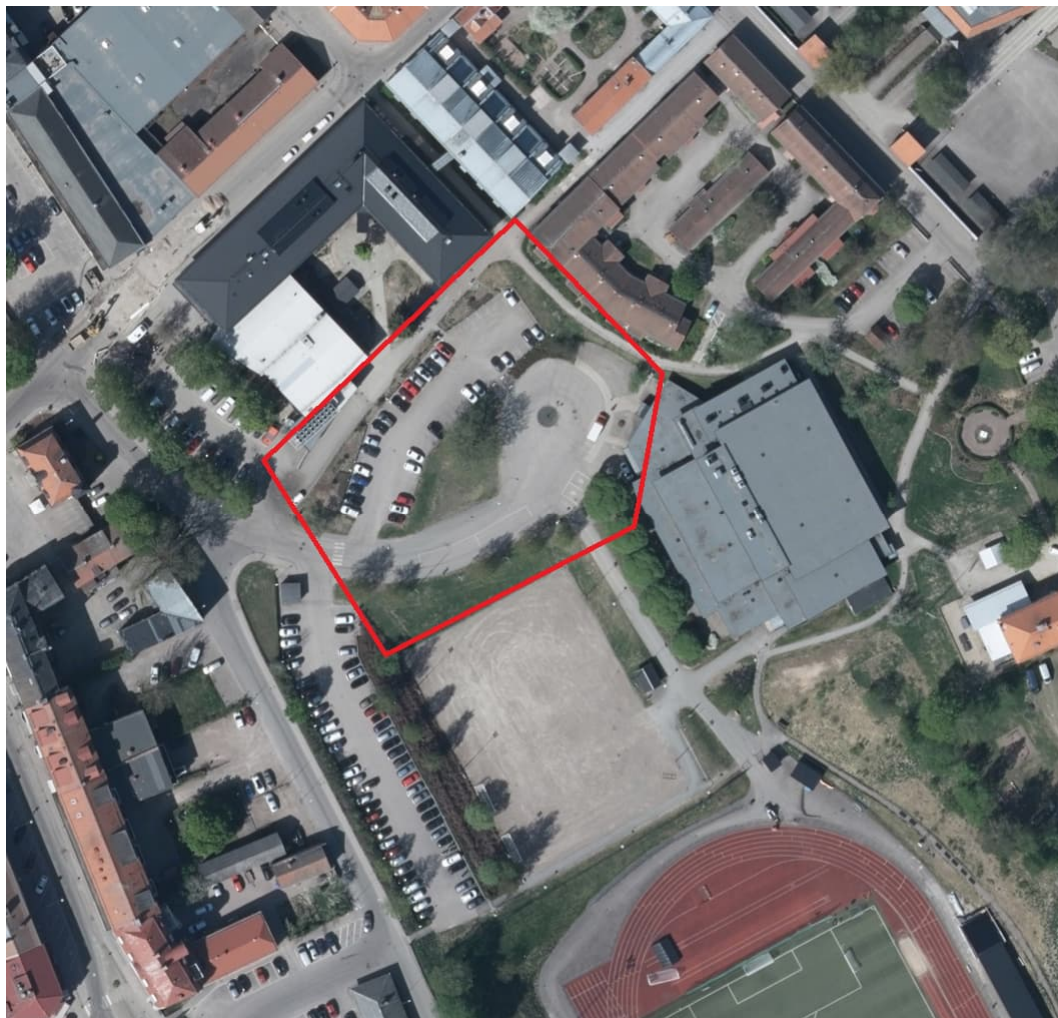
Figur 1 Ungefärligt undersökningsområde markerat i rött. ©Lantmäteriet

Undersökningsområdet ligger i anslutning till befintligt badhus, se Figur 1 för ungefärligt undersökningsområde.
